FRACTURE DE FATIGUE D'UNE TIGE FÉMORALE TYPE CHARNLEY-KERBOULL À 38 ANS DE RECU : À PROPOS D'UN CAS STRESS FRACTURE OF A CHARNLEY-KERBOULL FEMORAL STEM AT 38 YEARS' FOLLOW-UP: A CASE REPORT

Service Adultes – Institut M. T. Kassab d'orthopédie, Kassar Said, Tunisie

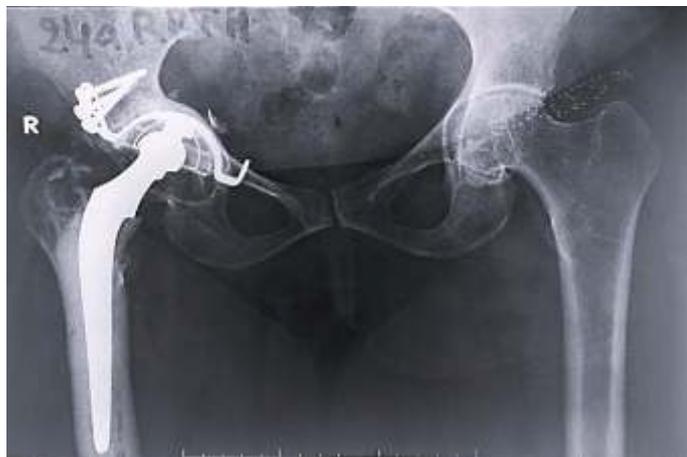
Il s'agissait d'une femme de 52 ans opérée à l'âge de 14 ans, soit en 1985, pour une coxite droite idiopathique invalidante. Elle a eu un remplacement prothétique total de la hanche type CK cimentée. Les suites ont été simples et la patiente a mené une vie normale jusqu'à l'âge de 25 ans (1996) ou une reprise unipolaire a été indiquée à 11 ans post-opératoire pour un descellement mécanique de la pièce cotyloïdienne et une usure du polyéthylène. Par ailleurs, la tige fémorale était parfaitement scellée. En 2012, 27 ans post opératoire de la 1ère prothèse et 16 ans post opératoire de la reprise, la patiente a consulté pour des douleurs de la hanche droite avec une boiterie (score PMA à 14), avec à l'exploration une usure du polyéthylène, descellement cotyloïdien et ostéolyse métaphysaire, sans descellement évident de la tige. L'indication d'une reprise a été posée et la patiente a été perdue de vue pendant 10 ans. En 2022, la patiente réapparaît pour l'exécution de son programme. La radiographie a montré une aggravation de l'ostéolyse du grand trochanter ainsi qu'une usure de polyéthylène plus importante (figure1).

Figure 1 : radiographie bassin de face à 37 ans post-opératoire

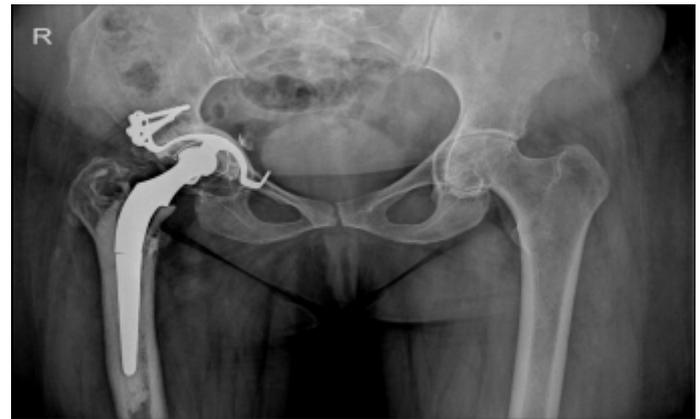
Durant la période de préparation de sa chirurgie, la patiente a décrit une douleur brutale crurale sans traumatisme, l'obligeant à utiliser une canne béquille avec PMA à 8. La nouvelle radiographie a montré en plus une fracture au milieu de la tige fémorale, à la limite distale de l'ostéolyse métaphysaire (figure 2).

Figure 2 : radiographie de bassin de face qui montre la fracture de la tige

La patiente a été programmée pour une reprise chirurgicale pour un descellement bipolaire mécanique. Pour l'exécution de cette chirurgie, nous avons prévu dans la salle opératoire une croix de Kerboul et une tête de banque pour la reconstruction du cotyle, et pour le fémur, une tige longue verrouillée. Nous avons repris l'ancienne voie d'abord postéro-externe de Moore. Pour la pièce cotyloïdienne, l'ablation a été laborieuse. Les constatations peropératoires ont montré une croix de Kerboul bien positionnée, immobile, que nous avons décidé de conserver. Pour le temps fémoral, la dépose de la partie proximale de la queue était très facile, faite à l'aide d'une simple pince. Pour la partie distale de la tige fémorale, nous avons essayé de l'extraire à travers le canal médullaire après fragilisation de la couche de ciment qui l'entoure. Cette méthode a échoué en raison du bon scellement. Finalement, nous avons décidé de faire une extraction à l'aide d'une fémorotomie. L'incision était étendue vers le bas, le fascia lata était incisé, et le vaste latéral incliné. Les insertions du vaste étaient laissées intactes pour préserver la vascularisation extra-médullaire du fémur. Le trajet de la fémorotomie était préparé au préalable par des trous réalisés de part et d'autre du grand trochanter à l'aide d'une mèche de 3,5 millimètres. L'ostéotomie était réalisée à l'aide d'une scie oscillante. Un cerclage du bout distal du fémur a été fait afin de prévenir les fractures. L'ablation de la partie distale était réalisée à l'aide d'une pince Facom après fragilisation du ciment par des ostéotomes chinois (figure 3).

L'explication biomécanique de survenue des fractures de fatigue d'une tige est un support défectueux de la couche de ciment qui est interposée entre l'os du calcar et la partie supérieure concave de la tige de la prothèse, contre un support rigide de la partie distale de la tige de la prothèse immobile dans un tube rigide d'os cortical composant le fémur à ce niveau. Les contraintes en flexion à chaque appui, causées par l'offset de la tête de la prothèse par rapport à l'axe de la tige, seraient concentrées au niveau de la ligne de jonction à la limite distale de

l'ostéolyse métaphysaire. Cela provoque une flexion sous charge de cette partie proximale relativement élastique contre une partie distale rigide. Ces contraintes répétitives peuvent conduire à une fracture de fatigue de la prothèse [14].

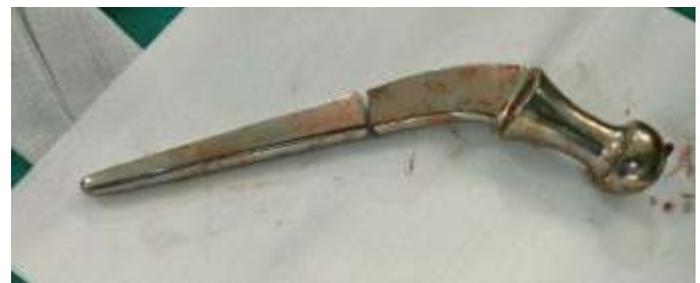
Figure 3 : la tige après son extraction

Toutefois, le fait que ces fractures de fatigue se produisent est une preuve indirecte de l'excellente qualité du scellement de la partie distale de la tige de la prothèse [14]. Pour notre patiente, la partie distale de la pièce fémorale fracturée a été bien scellée dans la diaphyse fémorale et nécessité une fémorotomie pour son ablation.

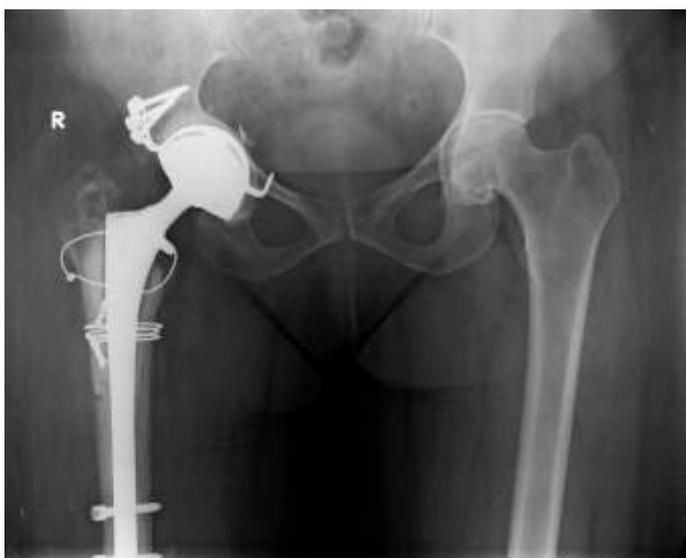
Figure 4: radiographie post-opératoire

Les suites immédiates ont été simples, la patiente a entamé sa rééducation et l'appui a été autorisé à 45 jours (figure 4).
